概要

2017.01～02に実施予定の参加型フィールドワーク第一期基盤整備（本作業）に先立ち、その事前作業として基盤整備（事前作業）を行いました。

第一期基盤整備（本作業）では、サイトNo.1・2・3を対象に、人力作業による田面掘削・畦畔補強等を予定しているため、基盤整備（事前作業）は、サイト区画の確認をはじめ、畦畔崩落の有無・田面掘削の可否の確認、及び、試験湛水等を目的としています。

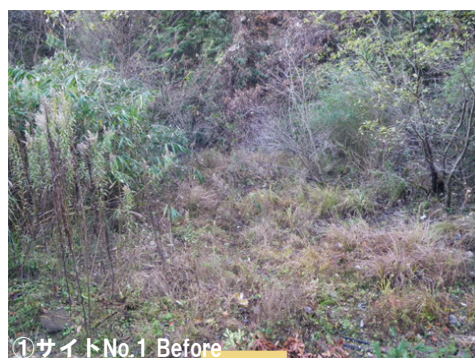
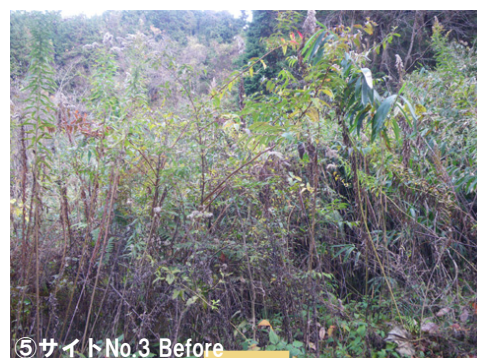
耕作放棄後20余年を経過しており、サイトNo.2・3では特に、草丈3m超・太いもので直径2cm超のネザサの過剰繁茂が見られ（写真⑦）、立ち入りすらできない状況にありました（写真③⑤）。そのため、通常の草刈手順とは異なり、2m弱の高さで一旦刈り、次いで地面近くでもう一度刈るという2段刈りを要しました。

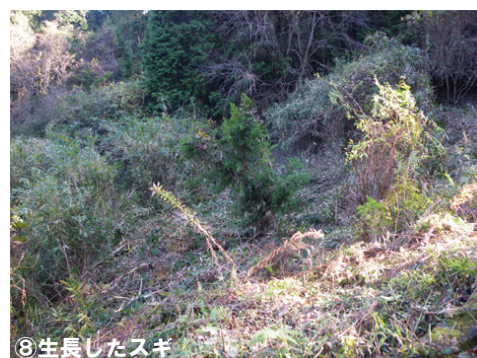
さらに、両サイトでは、湛水による抑草実験を予定しており、湛水時に水面より露出するエリアと水面下に水没するエリアの双方を設ける必要があるため、それぞれ、地面より20cmの高さを維持した高刈りと地表面と均平に刈る地際刈りを行いました。サイトNo.3では、草刈により、高さ3m超に生長したスギが発見されました（写真⑧）。スギの根茎は直根で、田面底の基盤土を貫通しそこから水が漏れるいはゆる底抜け現象の要因となることから、急遽伐採することとしました。
